# OPINIA STANU TECHNICZNEGO

## DO INWENTARYZACJI BUDOWLANEJ

### RAMPA ZBIORNIKA TLENU

ul. Sukiennicza 13, 64 - 500 Szamotuły, działka nr 2543/2

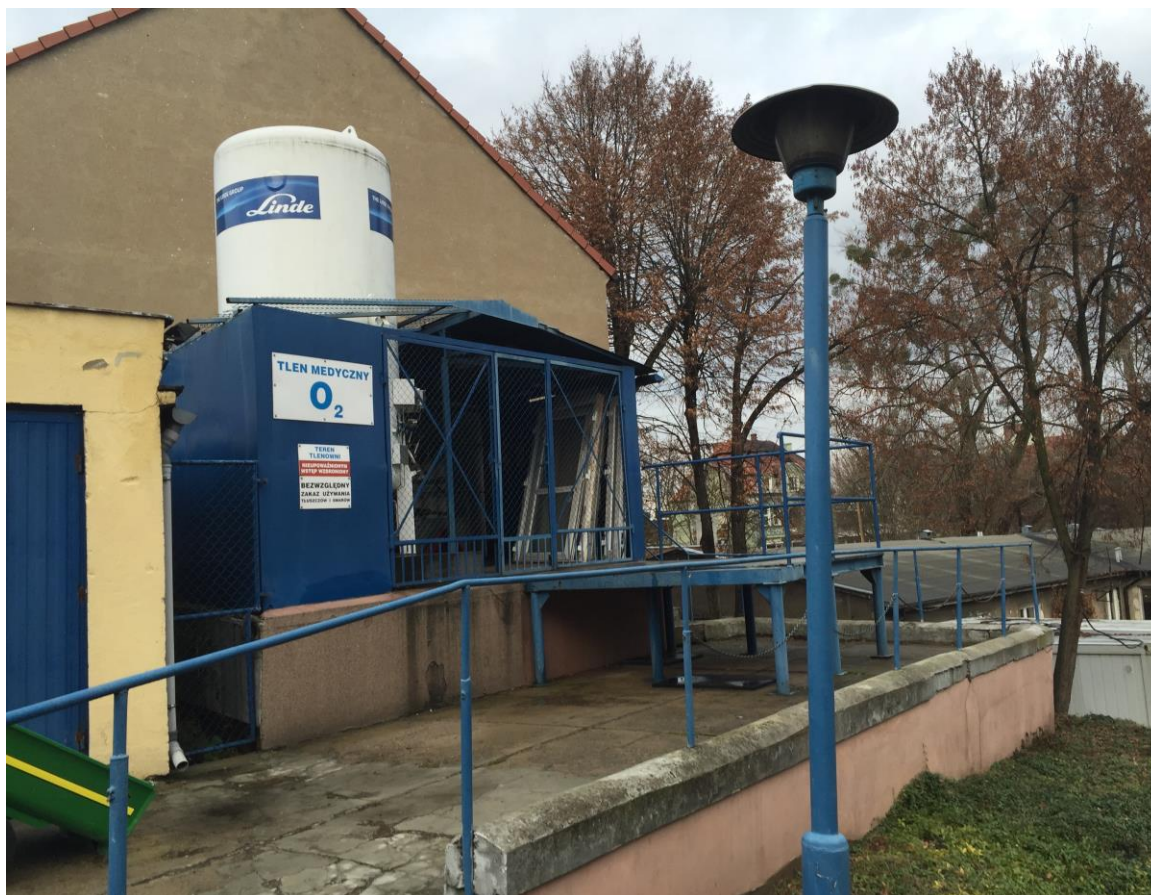
Obiekt wybudowany w lekkiej konstrukcji stalowej zakotwiony w ścianach murowanych oporowych.

Obiekt w całości został wykonany w drugiej połowie XX wieku w postaci prostej konstrukcji szkieletowej zakotwionej w ścianach muru oporowego. Ostatni przegląd techniczny został wykonany 01.06 2016 roku. Ogólnie stwierdzono, że stan techniczny jest zadowalający i zezwala się na eksploatację.

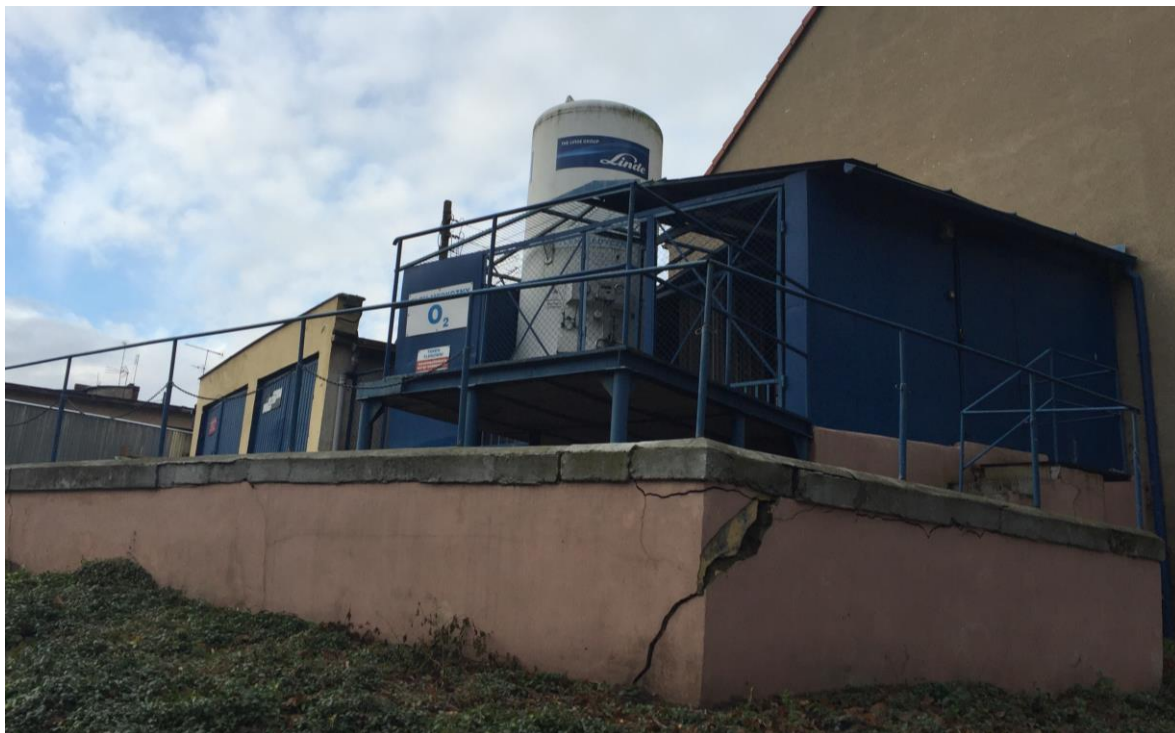
Zgodnie z ostatnią oceną stanu technicznego obiektu mur oporowy został określony jako zły. Od strony spadku mur oporowy jest bardzo spękany. Szerokość szczelin sięga 20 mm, które rozwarstwiają mur na poszczególne elementy. Pęknięcia ściany występują pionowe i ukośne. Tynk na ścianie odpada płatami tworząc miejsca do gromadzenia się wody. W okresie zimowym woda zamarza i rozpycha kolejne szczeliny. Mur w całości odchyła się w stronę spadku teren. Betonowe schodki również odspajają się od reszty konstrukcji. Rampa wraz z konstrukcją pod zbiornikiem tlenu odspaja się i przechyla w stronę spadku teren. Jest to spowodowane brakiem stabilności podbudowy oraz brakiem dostatecznej nośności ściany oporowej. Ściana oporowa wykonana jest z elementów drobnowymiarowych na zaprawie cem.-wap.

Rampa jest w złym stanie technicznym. Nawierzchnia rampy wykonana z betonu. Przez wieloletnie użytkowanie powstały nierówności, wyluszczone dziury, pęknięcia. Powierzchnia bardzo nierówna z wieloma naprawami.

Długość rampy w rzucie wynosi 775 cm, szerokość 360 cm.

Wysokość całkowita rampy wynosi 1,30 m.

Ze względu na zły stan techniczny rampy zaleca się ją rozebrać i wykonać na nowo zgodnie z projektem technicznym. To samo dotyczy schodów betonowych i nawierzchni.

Przed przystąpieniem do naprawy rampy należy zdemontować konstrukcję pomostu i zasieku.

Rampę należy zdemontować z zachowaniem szczególnej ostrożności, gdyż sąsiadujemy z budynkiem istniejącym.

- demontaż konstrukcji pomostu
- demontaż zbiornika z tlenem i konstrukcji zasieki
- rozbiórka elementów posadzkowych
- rozbiórka elementów ściany oporowej
- wykonanie badań geotechnicznych
- wykonanie nowego projektu ściany oporowej
- wykonanie nowego projektu konstrukcji wsporczej pod zbiornik z tlenem
- wykonanie zaprojektowanej ściany oporowej wraz konstrukcją wsporczą pod zbiornik z tlenem
- montaż zbiornika z tlenem i konstrukcji zasieki
- montaż pomostu

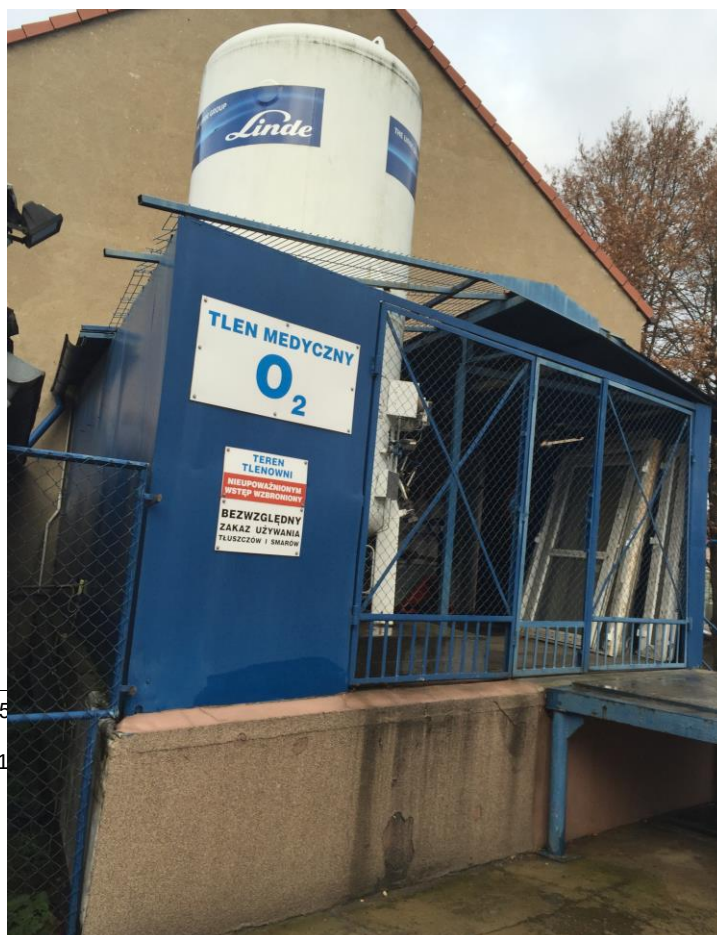
Konstrukcja osłaniająca zbiornik tlenowy wykonana jest ze stali. Lekkie elementy konstrukcyjne usztywnione blachą stalową pełną oraz siatką stalową ogrodzeniową. Dach konstrukcji stalowej. Płatwie o przekroju zamkniętym ułożone są w kierunku spadku połaci. Przekrycie dachu zaskieku stanowi blacha i siatka ogrodzeniowa. Dach zaskieku opiera się na płatwiach i słupkach stalowych. Konstrukcja usztywniona jest w skrajnych polach płaskownikiem w postaci zakratowania. Cały obiekt zaskieki o rzucie prostokąta otoczony jest blachą płaską i siatką ogrodzeniową. Konstrukcja można określić jako zadowalającą.

Konstrukcja pokryta jest niebieską farbą ochronną. Nie zauważono korozji konstrukcji, nadmiernych ugięć, które miałyby wpływ na jej nośność.

Konstrukcja jest w dobrym stanie technicznym. Zgodnie z protokołem okresowej kontroli jednorocznej obiektu wykonanej w dniu 01.06.2016 roku konstrukcję zasieku określa się jako zadowalającą.

- demontaż zbiornika z tlenem
- demontaż konstrukcji zasieki
- montaż konstrukcji i zbiornika po wykonaniu nowej konstrukcji wsporczej
